### **Zapytanie o cenę w celu rozeznania rynku**

Zamawiający zaprasza do złożenia oferty cenowej na realizację usługi: **„Wykonanie prac konserwatorskich przy lewym oknie w prezbiterium kościoła p.w. św. Bartłomieja w Drohobyczu, Ukraina”**.

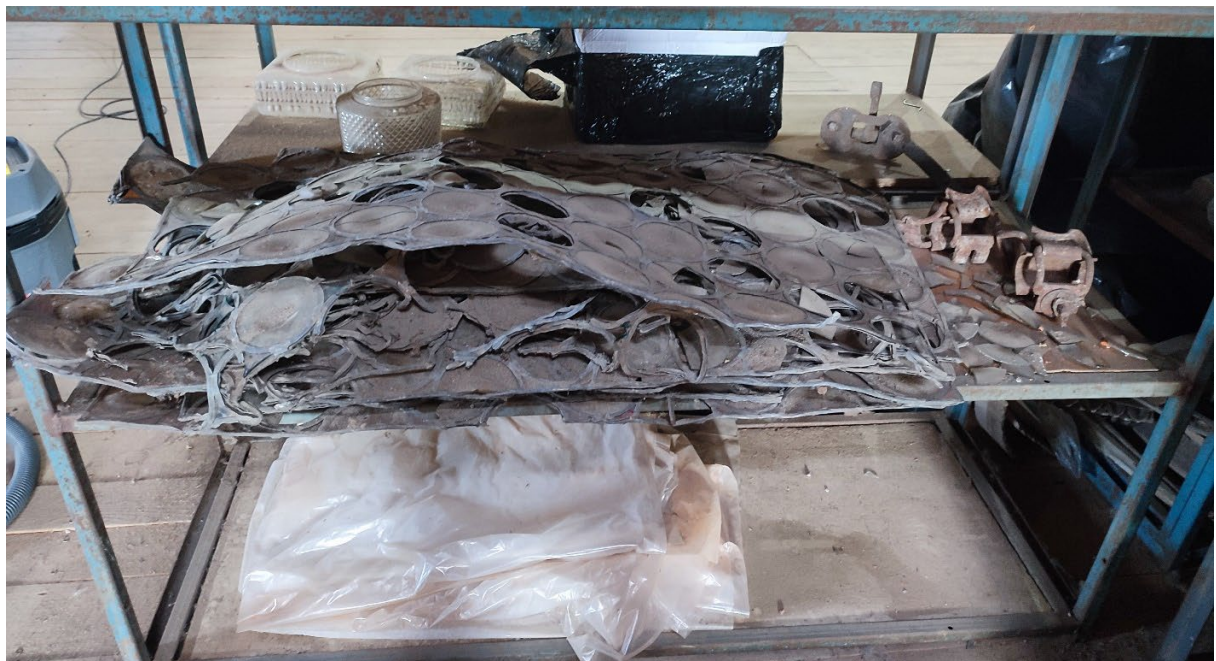
### 3. Stan witraży przechowywanych na dzwonnicy:

1. Nienaruszonych i nieuszkodzonych jest około 50% elementów z całego oszklenia, podlegają one standardowemu protokołowi prac konserwatorskich: kilka etapów czyszczenia z użyciem odpowiednich roztworów, uszczelnienie i utwalenie szklanych elementów w listwie za pomocą kitowania

2. Kolejnych 20% elementów posiada pęknięcia o różnym stopniu skomplikowania (są to jednak części, które podlegają całkowitemu zachowaniu). Przy planowaniu zabiegów konserwatorskich zostanie zastosowany jeden z niżej wymienionych protokołów:

3. Pozostałych 30% elementów oszklenia wymaga całkowitej wymiany ze względu na nieodwracalne uszkodzenia lub ich utracenie, a zatem należy je uzupełnić. Wiążą się z tym pewne trudności, które wynikają z następujących czynników:

Stan listew ołowianych oceniany jest pod kątem ich plastyczności i zdolności do rozciągania, uszkodzeń mechanicznych i pęknięć, korozji i utleniania oraz innych parametrów. Na podstawie tych wskaźników 6 z 12 kwater zostało ocenionych na 8 punktów (w 10-punktowej skali), a stan 5 kolejnych kwater oceniono na 7 punktów. Tylko w jednym przypadku (Szczegółowy opis w tabeli uszkodzeń, kartogramy oraz zdjęcia kwater z dzwonnicy przedstawione są w załączniku nr 1) stan należy ocenić na 4 punkty. Są to jednak bardzo dobre wskazania do renowacji. Absolutnie wszystkie elementy podlegają przywróceniu.

Ubytki listew w większości kwater nie są istotne. W 8 kwaterach całkowita utrata siatki wynosi 5% lub mniej. Kolejny 3 kwatery posiadają po 10% utraconych listew. Tylko w jednym przypadku konieczna będzie wymiana 55% siatki.

- kilkietapowe czyszczenie z użyciem spirytusu, w tym wewnątrz pęknięć (bez demontażu detali) i klejenie (klej UV). Po wierzchu pęknięcia nakłada się cienki szew z Paraloidu, który zapobiega dalszemu przedostaniu się kurzu. Następnie zgodnie ze standardowym protokołem – kitowanie i pełne czyszczenie w kilku etapach.

- demontaż odprysków detali, czyszczenie i sklejanie, a następnie ponowne zamontowanie w witrażu. Dalsze postępowanie zgodnie ze standardowym protokołem – kitowanie i pełne czyszczenie w kilku etapach.

- oddzielną grupę stanowią szkła z ubytkami fragmentów, które to fragmenty udało się odnaleźć w ogólnym stosie odprysków. W tym przypadku proces czyszczenia i klejenia składa się z jeszcze większej liczby etapów i ewentualnie wymaga uzupełnienia niewielkich ubytków (Araldit 2020). Późniejsze czynności zgodnie z pkt. 2.

Podsumowując, utracone gomółki należy wykonać indywidualnie według wymiarów, koloru i sposobu wykonania w odpowiedniej ilości dla każdego pojedynczego rodzaju. Liczba podlegających wykonaniu gomółek dla tych 12 kwater wynosi 191 sztuk i 64 półgomółki ). To samo dotyczy uzupełniania trójkątów. Potrzeba ich 108 sztuk. Szkło musi zostać dobrane podobne do dawnego.

Jeśli chodzi o uzupełnienie ubytków, będzie ono wymagało specyficznego podejścia. Stare autentyczne listwy zostały wykonane z użyciem metody walcowania na starych walcarkach. Oznacza to, że do wymiany i uzupełnienia nie nadaje się listwa nowoczesnego wzoru. Możliwe jest jednak zlecenie rzemieślnikom wykonania listwy maksymalnie podobnej do autentycznej.
